# SAFE SKY

Biuletyn Bezpieczeństwa Polskiej Agencji Żeglugi Powietrznej

Nr 2(26)/2024

# FOD

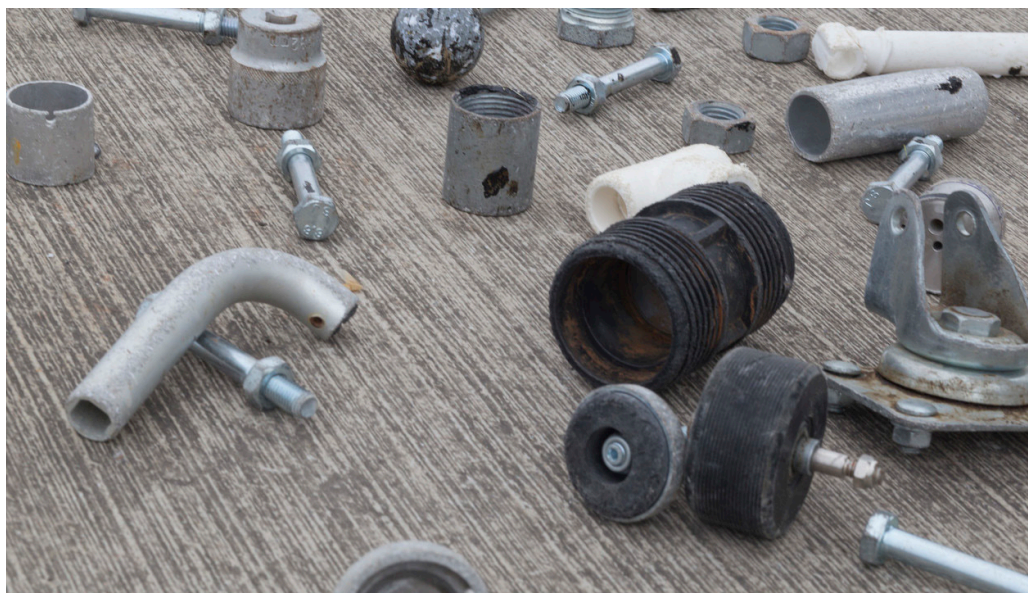
Fot.3. Przykłady FOD znalezione w obrębie dróg kołowania i płyt postojowych, źródło: ze zbiorów autora

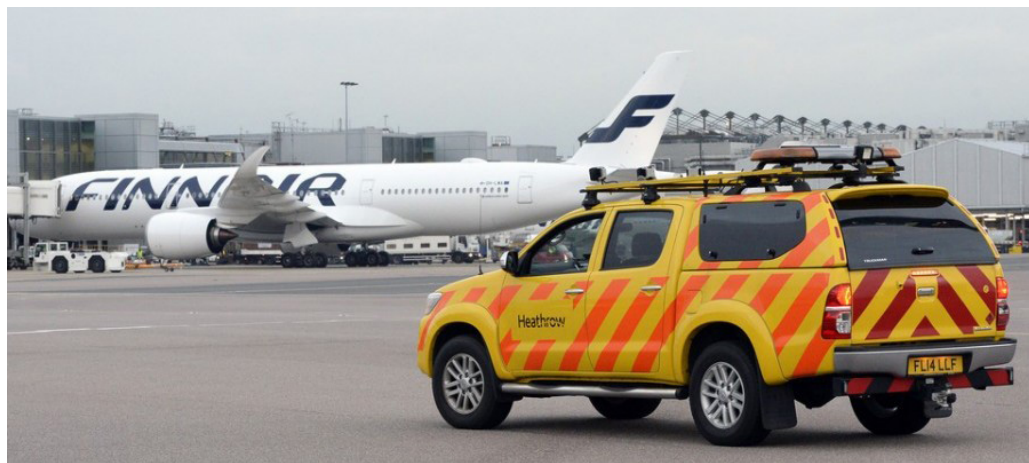
Fot.5. Samochód Dyżurnego Portu dokonujący przejazdu w poszukiwaniu FOD, źródło: Heathrow Airport

Międzynarodowa Organizacja Lotnictwa Cywilnego (ICAO) nakłada na zarządzających portami lotniczymi obowiązek codziennej inspekcji pól manewrowych statków powietrznych, prowadzonej regularnie przy świetle dziennym, zwłaszcza na początku dnia lub zmiany i w następstwie usuwania wszelkich wykrytych FOD. Realizację takiego zadania zwyczajowo powierza się służbie Dyżurnego Portu, który regularnie patrolując teren jest w stanie, w stosunkowo krótkim czasie, sprawdzić dużą powierzchnię pod względem jej zanieczyszczenia. Inspekcje prowadzone są w czasie przejazdu samochodami po trasach poruszania się statków powietrznych po lotnisku. Prowadzona obserwacja wzrokowa może być wspierana z wykorzystaniem różnego rodzaju kamer i radarów wraz ze specjalistycznym oprogramowaniem do analizowania rejestrowanego obrazu. Nowym rozwiązaniem mogącym pomagać w poszukiwaniach jest zastosowanie dronów wyposażonych w przystawki skanujące LIDAR. Jest to metoda polegająca na oświetlaniu powierzchni światłem laserowym i pomiarze jego odbicia. Różnice w czasie powrotu wiązki lasera oraz zmiana długości fali są następnie wykorzystywane do tworzenia trójwymiarowego obrazu otoczenia i mogą umożliwić wykrycie nawet niewielkich obiektów, które pojawiły się w polu widzenia urządzenia. Inspekcja powierzchni utwardzonych lotniska pozwala między innymi wykrywać wczesne oznaki kruszenia się nawierzchni, wszelkie jej pęknięcia i bezzwłocznie przystępować do naprawy. Jeżeli jest to niemożliwe do zrealizowania natychmiast niebezpieczny obszar powinien być wyłączony z użytkowania, a samoloty powinny korzystać z alternatywnych tras kołowania i miejsc postojowych. Innym sposobem detekcji zanieczyszczeń są prowadzone na niektórych lotniskach o mniejszym ruchu spacer, tzw. FOD Walk. To procedura w której grupa ludzi, działająca w skoordynowany sposób, przeszukuje obszar i usuwa napotkane elementy i przedmioty. Osoby przemieszczają się w formacji obok siebie, aby zapewnić, że nie zostaną pominięte przy sprawdzaniu żadne fragmenty terenu. Niezależnie od powyższych metod cały personel lotniska zobowiązany jest do zwracania uwagi na przypadkowe obiekty znajdujące podczas wykonywania swoich normalnych zajęć. W obrębie płyt postojowych samolotów to przedstawiciele przewoźników lotniczych, agenci handlingowi i obsługa techniczna odpowiadają za dopilnowanie, aby poszczególne stanowiska parkingowe i ich otoczenie były wolne od wszelkich przedmiotów szkodliwych, także przypadkowo, niebezpiecznie ustawionego sprzętu naziemnego. Operacje tankowania samolotów, załadunek i wyładunek bagażu, cargo i cateringu, sprzątanie kabiny, czy drobne prace serwisowe mogą także być przyczyną powstawania FOD. W celu potwierdzenia stanu czystości miejsca obsługi statków powietrznych

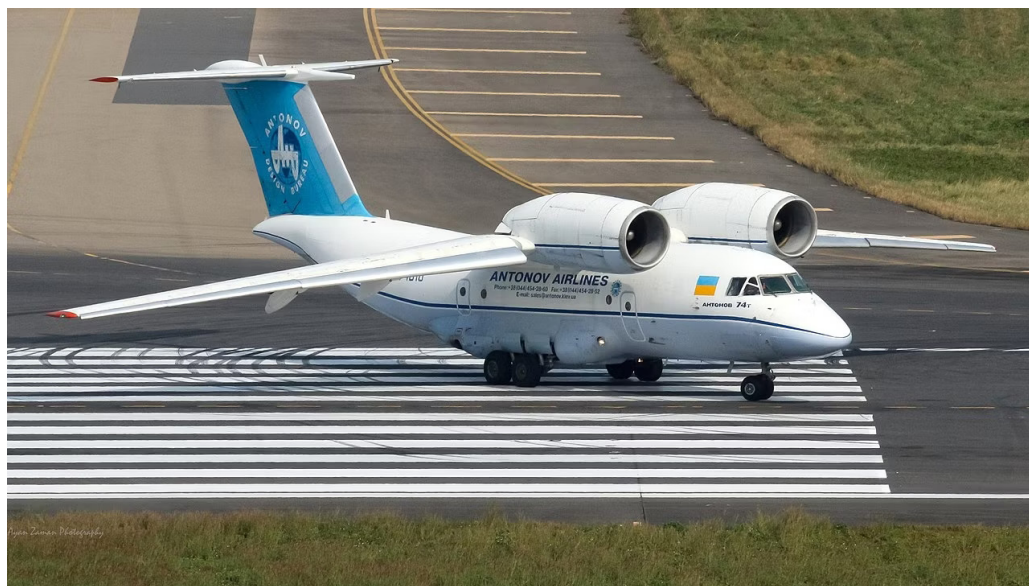
Fot.7. Samolot Antonov An-74 stworzony także w celu unikania FOD, źródło : ze zbiorów autora

Jako ciekawostkę warto przytoczyć fakt, że na przestrzeni lat projektowano samoloty, które miały specjalne konstrukcje wlotów powietrza zapobiegające zasysaniu FOD do silników lotniczych, zwłaszcza przy ich pracy na wysokich obrotach. Jednym z rozwiązań było czasowe zakrywanie wlotów powietrza za pomocą specjalnych żaluzji i otwieranie innych, dodatkowych otworów w górnej części kadłuba. Zapewniało to wystarczający dopływ powietrza do silników, zmniejszając ryzyko zassania obiektów z ziemi. Przykład takiej konstrukcji stanowi myśliwiec Mikojan MiG-29. Innym rozwiązaniem minimalizującym wciągnięcie FOD jest samolot Antonow An-74, w którym silniki umieszczono wysoko, nad kadłubem.

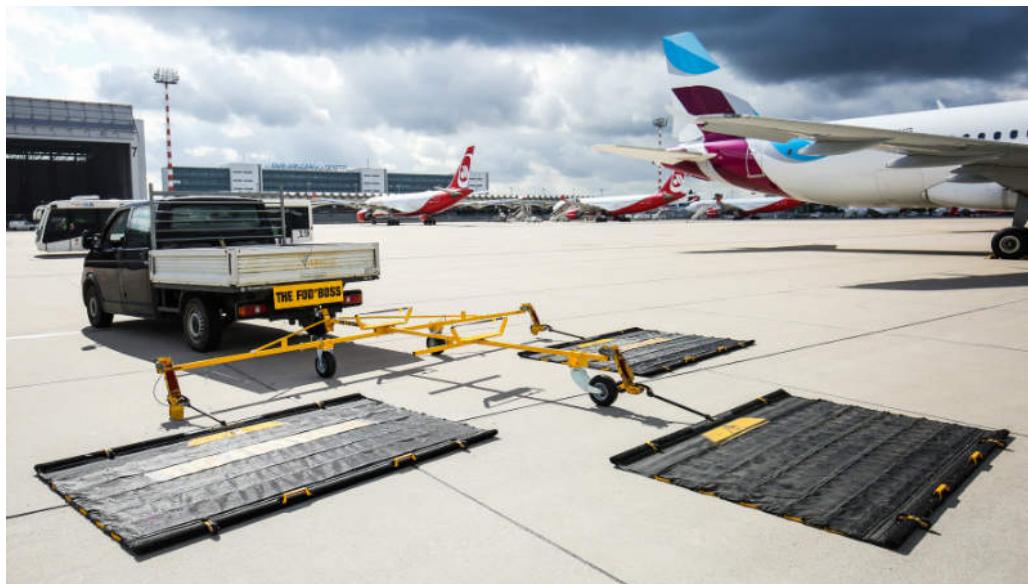
Fot.8. Maty ciągnięte przez samochody, służące do zbierania FOD, źródło : ze zbiorów autora

Kiedy na lotnisku zostanie stwierdzona obecność FOD należy takie zagrożenie likwidować. Systemy do usuwania niepożądanych obiektów klasyfikujemy jako mechaniczne i niemechaniczne. Pierwsza grupa to różnego rodzaju urządzenia mobilne. Wśród nich wyróżnia się zmiatarki, odkurzacze i dmuchawy. Dzięki nim szybko można wyczyścić z drobnych przedmiotów nawet znaczne tereny pola manewrowego. Są skuteczne zarówno w suchych, jak i mokrych warunkach. Druga grupa obejmuje płachty zbierające, ciągnięte za samochodami oraz pręty magnetyczne montowane z przodu i u dołu pojazdów, w celu zbierania materiałów metalicznych w trakcie poruszania się. Należy przy tym pamiętać, że magnesy muszą być regularnie czyszczone, aby zapobiec odpadaniu od nich nadmiaru zebranych uprzednio elementów. Na lotniskach, w rejonie płyt postojowych muszą znajdować się specjalne, jaskrawo oznaczane pojemniki z napisem FOD, służące do zbierania w nich znalezionych drobnych przedmiotów. Ich ilość i lokalizacja powinny zapewnić możliwość dotarcia do nich personelu w zaledwie kilkunastu krokach, aby nie było konieczności poświęcania zbyt wiele czasu na skorzystanie z nich. Takie pojemniki są regularnie, często opróżniane, aby zapobiec ich przepełnieniu i tym samym powstaniu dodatkowego źródła FOD. Przegląd zanieczyszczeń zgromadzonych w pojemnikach pozwala identyfikować ich źródła i wskazuje, gdzie należy wzmocnić kontrole w poszukiwaniu zagrożeń. Personel lotniska wykonujący prace w strefie operacyjnej może zostać wyposażony

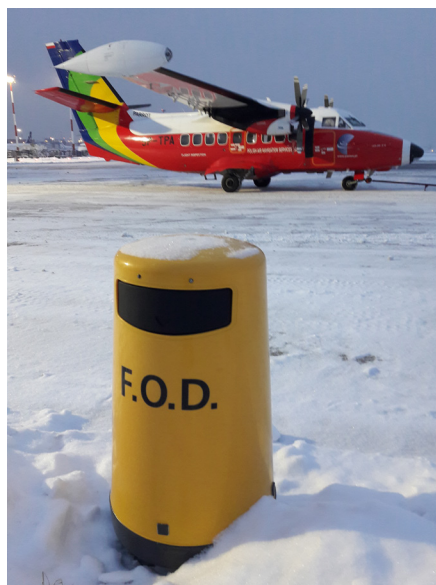
Fot.9. Pojemnik do zbierania FOD usytuowany przy płycie postojowej samolotów, źródło : Paweł Szpakowski

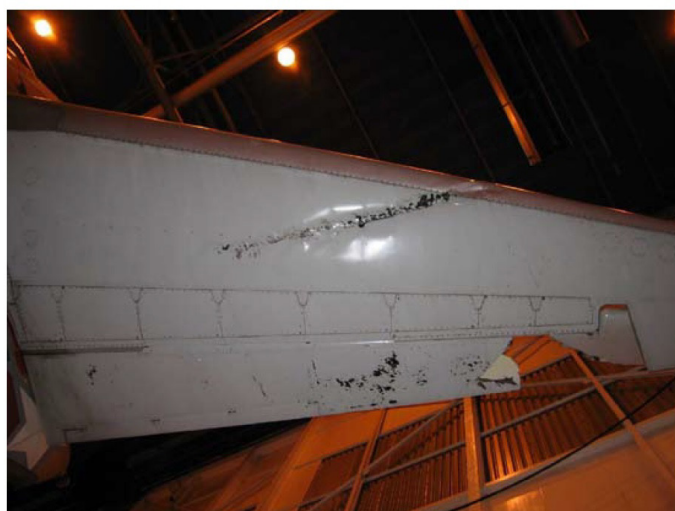
Fot.1. Uszkodzenia lewego statecznika poziomego i steru wysokości samolotu G-DOCT, źródło: AAIB Bulletin 6/2007

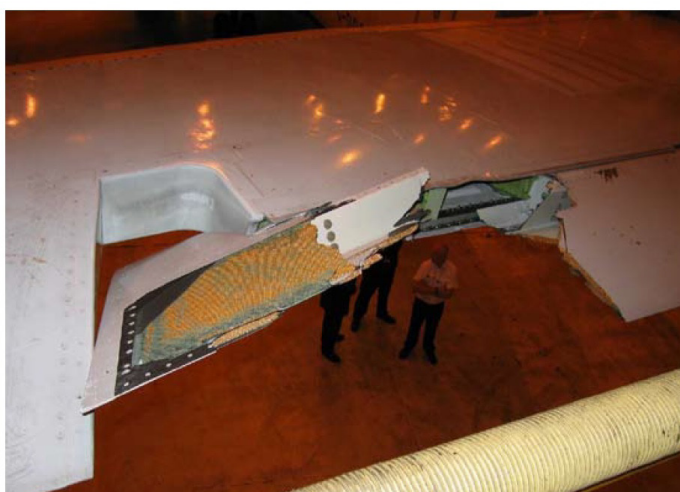
Fot.2. Uszkodzenia lewego steru wysokości samolotu G-DOCT, źródło: AAIB Bulletin 6/2007

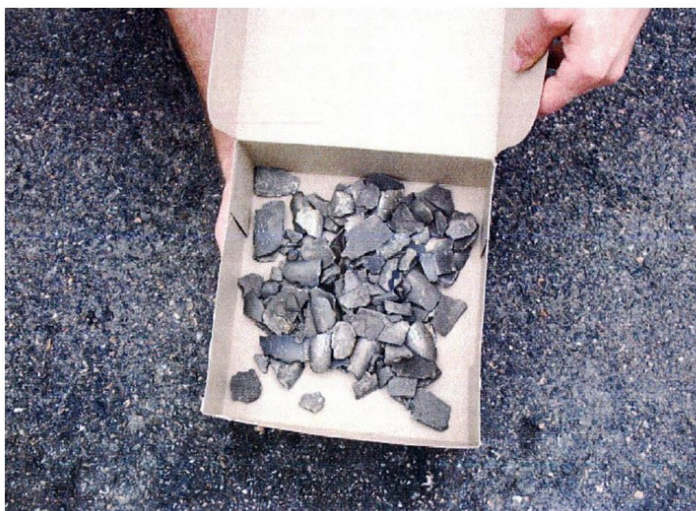
Fot.3. Części silnika znalezione przez służby lotniskowe na RWY 22R. W tle powierzchnia drogi startowej.  
Źródło: Raport C5/2010L fińskiego Accident Investigation Board

Po przerwaniu startu kontroler zlecił inspekcję drogi startowej, jednak inspekcja przeprowadzona przez pracownika lotniska nie wykryła żadnych przeszkód. Dopiero po alarmującym telefonie od kapitana OH-SAR, zlecono drugą, dokładniejszą inspekcję, która ujawniła fragmenty silnika rozrzucone po pasie. Dopiero wtedy podjęto działania, aby oczyścić pas.

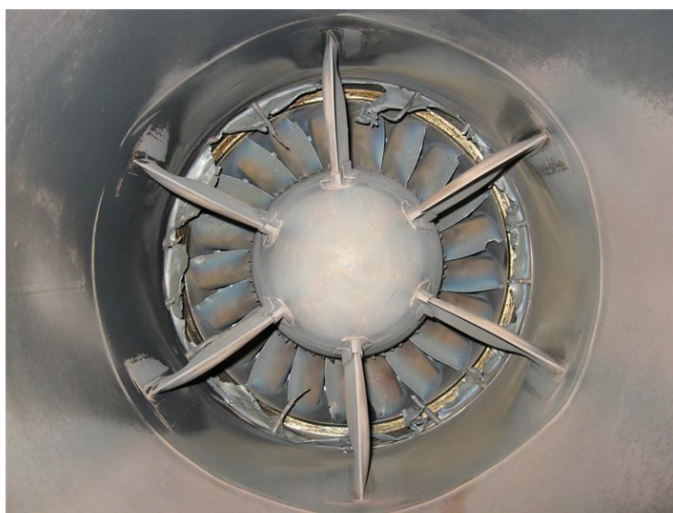
Fot.4. Uszkodzony podczas incydentu silnik nr 1, ujęcie od tyłu. Źródło: Raport C5/2010L fińskiego Accident Investigation Board

Śledztwo wykazało, że uszkodzenie silnika było wynikiem zmęczeniowego pęknięcia łopatki wirnika turbiny („fatigue fracture in the root of a second-stage turbine rotor blade”), prawdopodobnie spowodowanego przegrzaniem. To wydarzenie ujawniło poważne luki w procedurach bezpieczeństwa, ponieważ fragmenty silnika pozostały na pasie po pierwszej inspekcji.

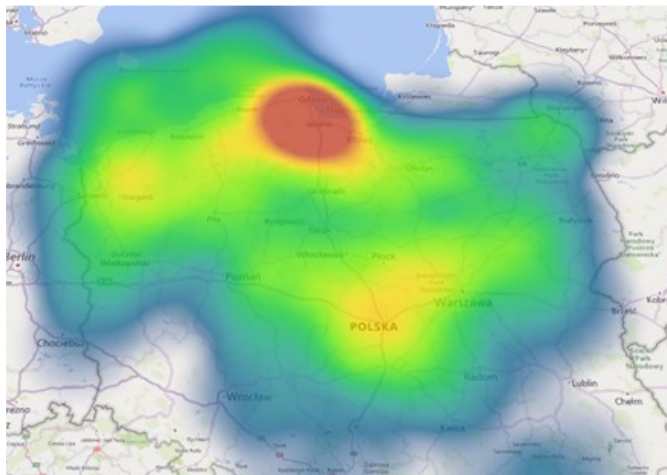
Fot. 2. Rozkład zakłóceń GNSS na początku 2024 roku

Zakłócenia pracy GNSS początkowo ograniczały się do wspomnianego zagłuszania sygnału. W ostatnich miesiącach raportowane są coraz poważniejsze i bardziej wysublimowane działania, które zdają się mieć ewidentnie celowy charakter. Załogi zgłaszają zakłócenia systemów nawigacyjnych np. ADS-B oraz komunikacyjnych jak CPDLC. Nowością natomiast są pierwsze przypadki zakłócania urządzeń TCAS oraz przekazywania na pokład a/c fałszywych wiadomości ACARS.
